SYNTHÈSE DES ÉVÉNEMENTS : FIRINGA, cyclone tropical modéré (29 janvier 1989)

Ce bilan est établi à partir des divers rapports et bilans des services de l'Etat (BRGM, DDAF, DREAL, DRASS, Météo France, ONF, Préfecture/SIRDPC) et des revues de presse (Journal de l'île de la Réunion, Quotidien, Témoignages).

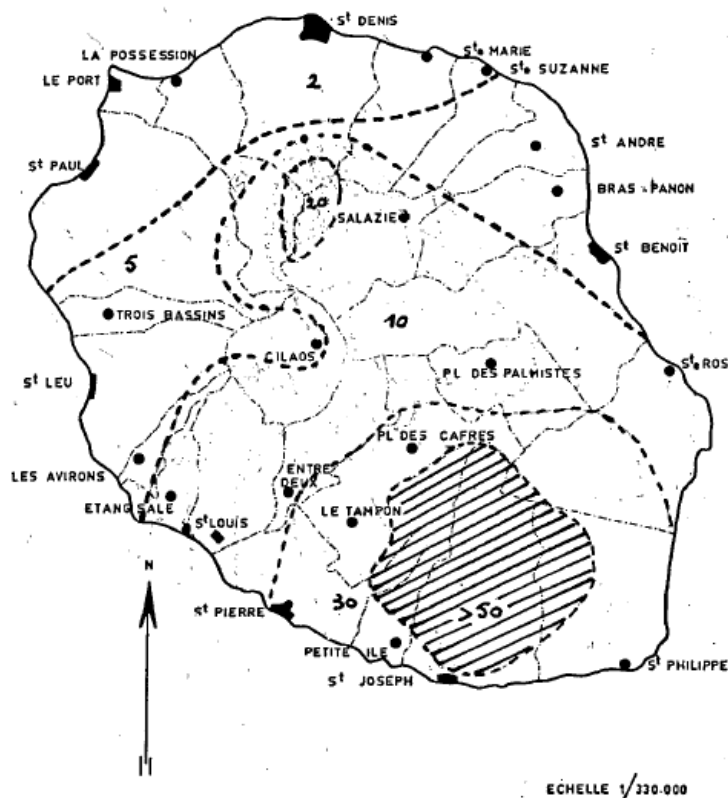
La Plaine des Cafres et le Sud est le secteur qui, de très loin, a enregistré les maxima de précipitations avec l'effet conjugué de rafales de plus de 200 km/h, tant en altitude que sur le littoral. Ces régions subissent le passage du demi-cercle dangereux du météore. Les averses locales observées montrent bien des intensités maximales réelles qui se produisent sur de courtes durées, le phénomène constitue un événement de période de retour supérieur à 50 ans.

Période de retour des précipitations sur 24h lors du passage de Firinga, DDAF (REDETAR), 1989

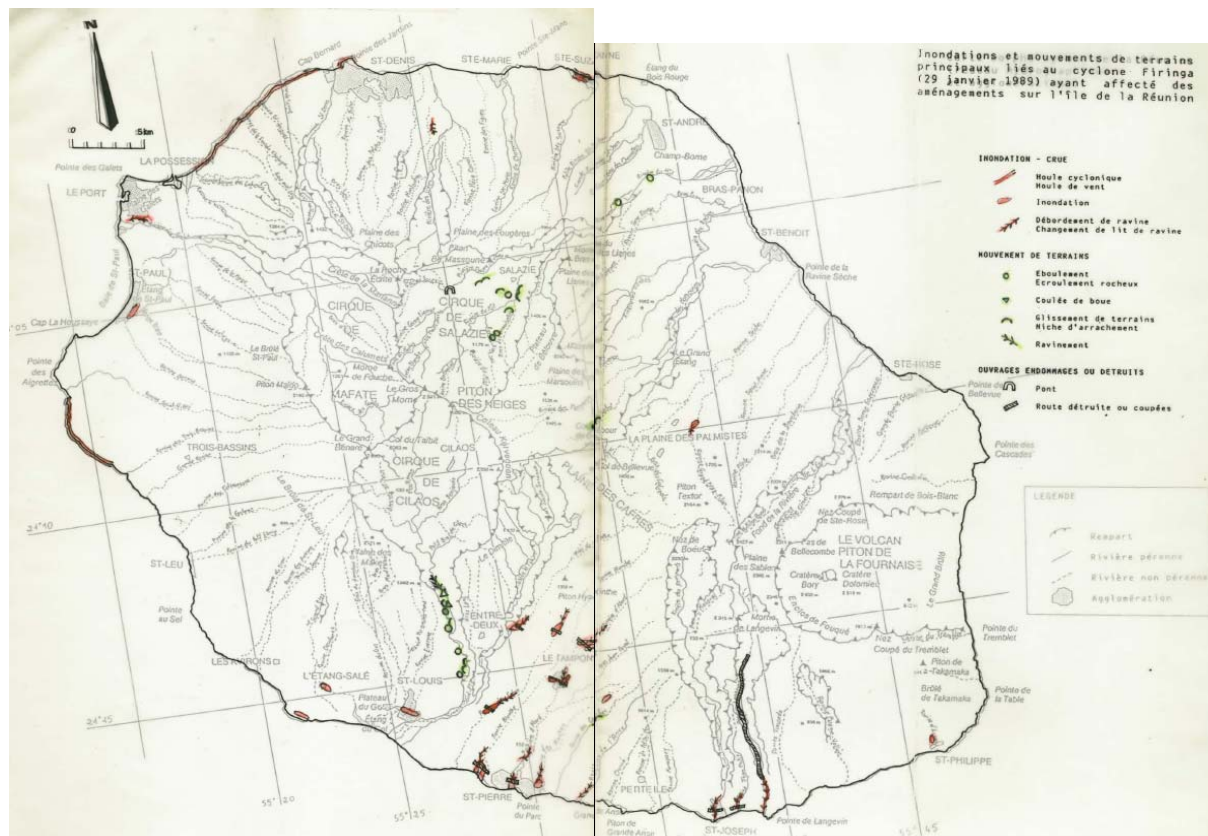
Inondation et mouvements de terrain principaux liés au cyclone Firinga, DDAF (REDETAR), 1989

A la suite du passage du cyclone Firinga, 32 événements notables ont affecté des équipements. Deux événements de grande ampleur ont eu lieu : un glissement de terrain au col de Bébour (commune de la plaine des Palmistes) qui a coupé la route forestière et un glissement à Mont-Vert- les-Hauts (commune du Tampon).

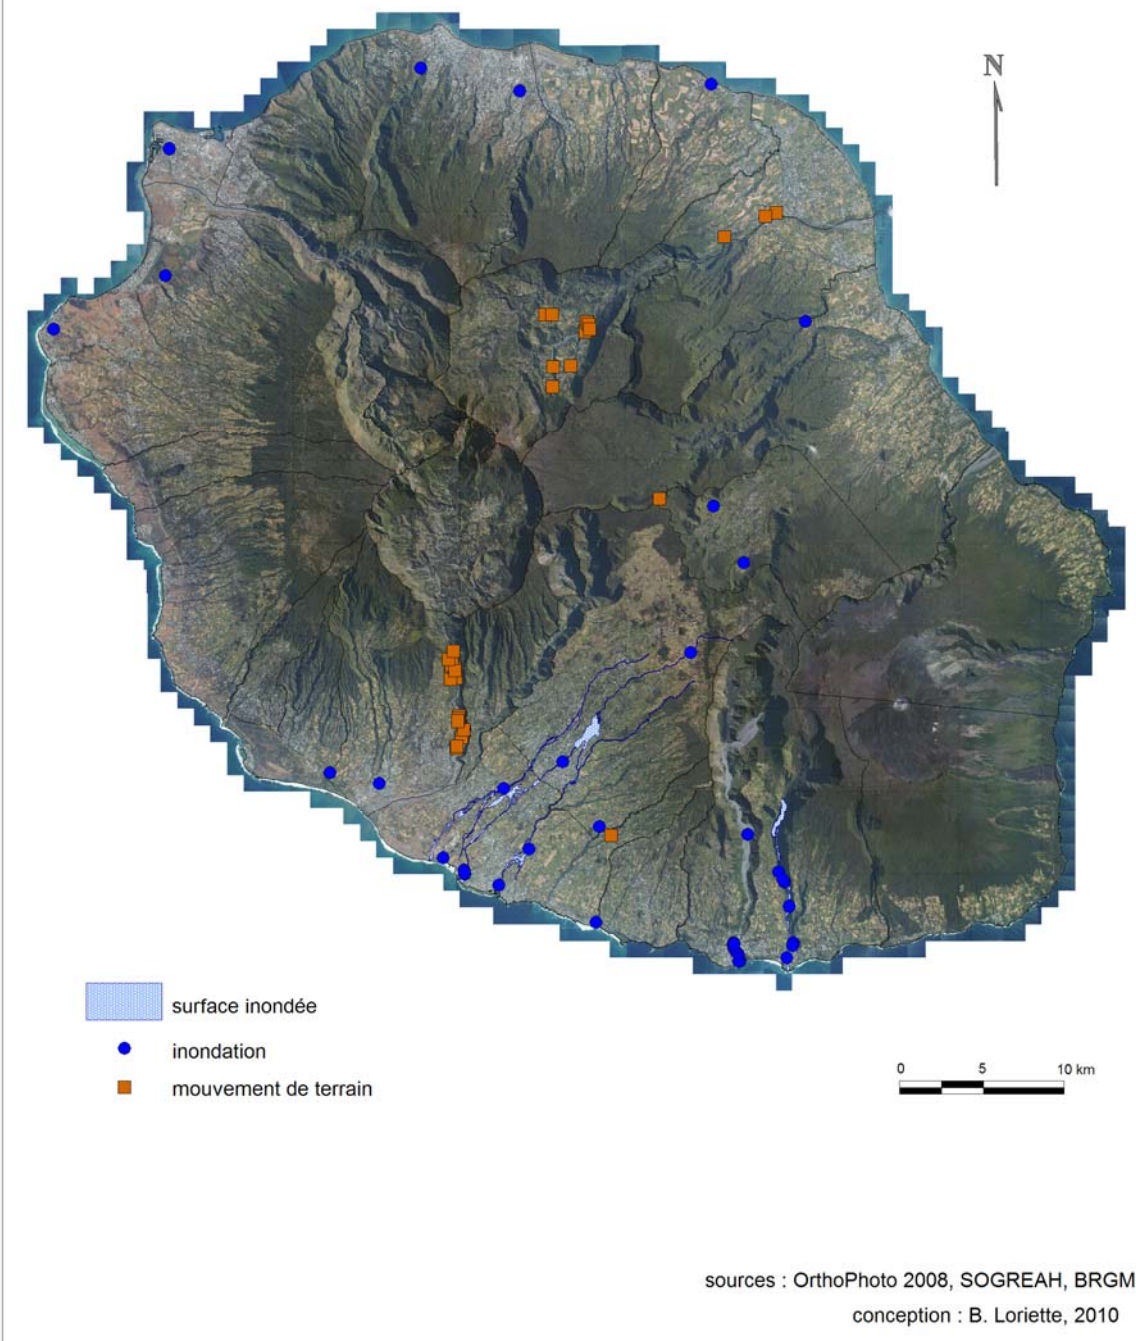
Lors des crues du cyclone Firinga, les embâcles au niveau des ponts maçonnés et des radiers surélevés, furent à l'origine de nombreuses inondations torrentielles survenues sur les lignes d'arpentage, notamment sur la Planèze des Cabris. Ces dysfonctionnements ont mis en évidence les faibles capacités d'écoulement des ouvrages construits dans les lits des ravines une quarantaine d'années auparavant. Aujourd'hui le risque d'embâcle est sérieusement diminué, mais le développement de l'urbanisation n'entraîne pas une diminution du risque d'inondation.

Sites sensibles liés aux inondations et aux mouvements de terrain lors du cyclone Firinga (28-29 janvier 1989)
